Ripensare l'architettura alpina tradizionale_L'analisi AlpHouse in Valle d'Aosta

PILOT BUILDING_Edificio Welf

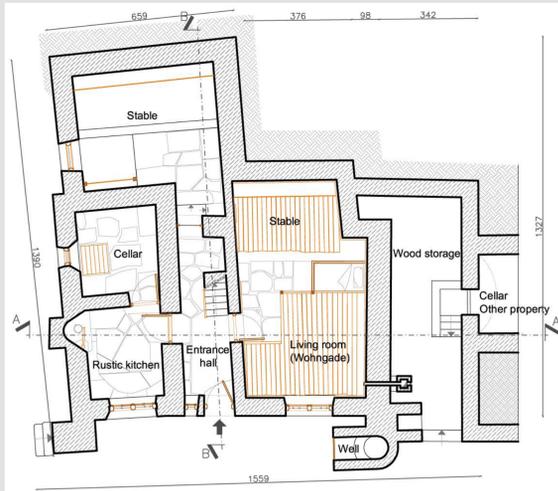
Pianta piano terra_Stato di fatto

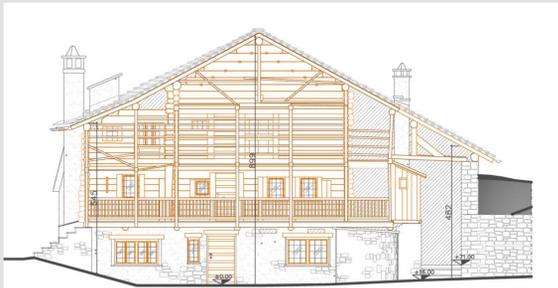
Prospetto sud_Stato di fatto

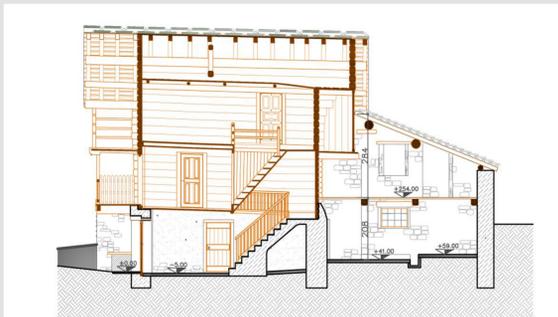
Sezione B-B_Stato di fatto

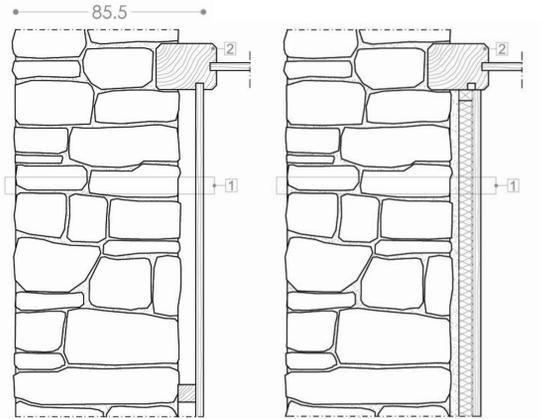
MURO IN PIETRA CON RIVESTIMENTO IN LEGNO STATO DI FATTO

- Muro in pietra locale
- Intercapedine d'aria con listelli in legno
- Tavole in legno
- Trave perimetrale in legno

MURO IN PIETRA CON RIVESTIMENTO IN LEGNO E ISOLAMENTO INTERNO_PROGETTO

- Muro in pietra locale
- Intonaco a base di calce
- Pannello isolante in fibra di legno (8 cm)
- Freno al vapore
- Tavole in legno
- Trave perimetrale in legno

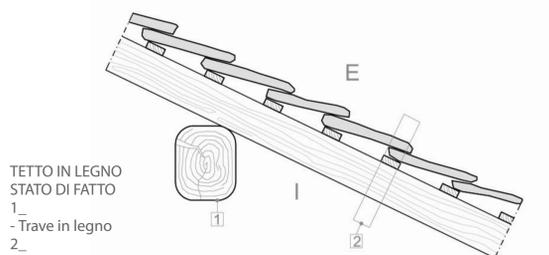
TETTO IN LEGNO STATO DI FATTO

- Trave in legno
- Manto di copertura in pietra
- Listelli in legno (cantieri)
- Puntoni in legno

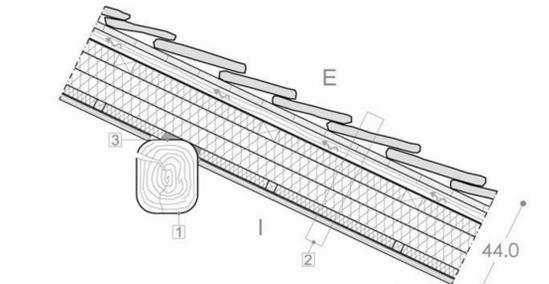
TETTO CON STRUTTURA IN LEGNO ISOLATO E VENTILATO_PROGETTO

- Trave in legno
- Manto di copertura in lose di pietra
- Tavolato in legno
- Intercapedine d'aria con listelli in legno
- Guaina impermeabile traspirante
- Pannello isolante in fibra di legno (26 cm)
- Freno al vapore
- Tavolato in legno
- Isolante sfuso di lana di pecora

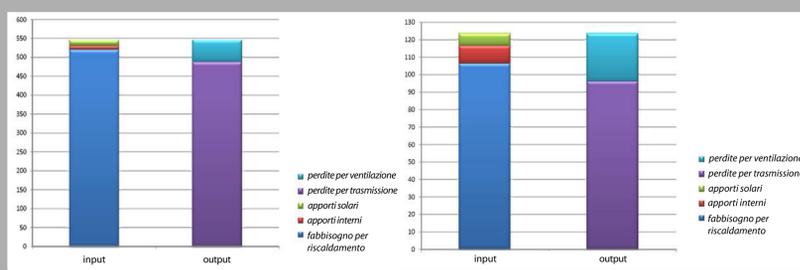
1_2_Diagramma input-output energetici_Stato di fatto e progetto

I risultati dell'**analisi energetica** dell'edificio allo stato di fatto elaborata con il software PHPP evidenzia la scadente prestazione energetica del sistema edificio-impianto. Il grafico 1 sottolinea l'elevato fabbisogno per il riscaldamento in relazione ai ridotti apporti solari ed interni. L'assenza di isolamento sull'involucro comporta elevate perdite per trasmissione e per ventilazione. Il grafico 2 mostra come attraverso un intervento di riqualificazione energetica si possa ottenere un miglioramento delle prestazioni energetiche. Il fabbisogno per il riscaldamento rimane comunque abbastanza elevato poiché è difficile installare spessori di **isolante** elevati viste le caratteristiche costruttive dell'edificio e la ridotta superficie degli ambienti interni. I grafici 3-4 mostrano come il **fabbisogno energetico** varia a seconda della localizzazione. Gli schemi 5_6 analizzano le tipologie ed il numero di fruitori dell'edificio dal passato a oggi, affiancate da una valutazione energetica.

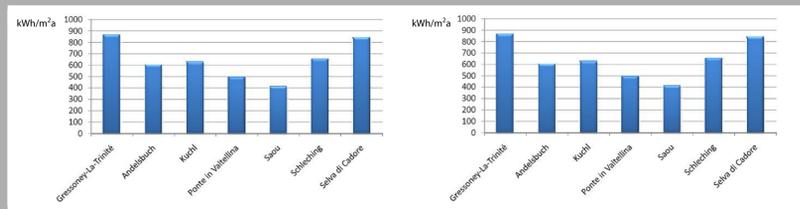
3_4_Fabbisogno per riscaldamento dell'edificio pilota collocato in diverse località europee_Stato di fatto e progetto

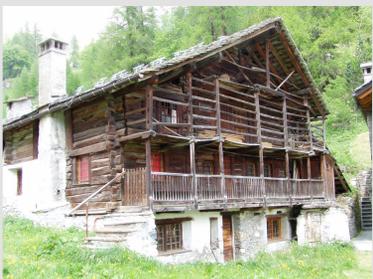
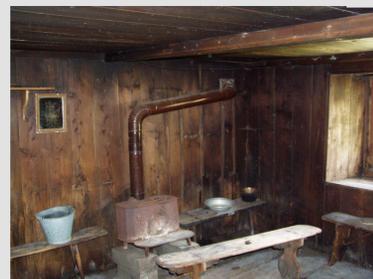
5_6_Occupazione dell'edificio (persone e animali)_Stato di fatto e progetto
