AlpHouse. Riqualficare edifici in montagna: efficienza energetica e sviluppo locale

Edificio pilota: analisi

Edificio pilota: proposta di riqualificazione

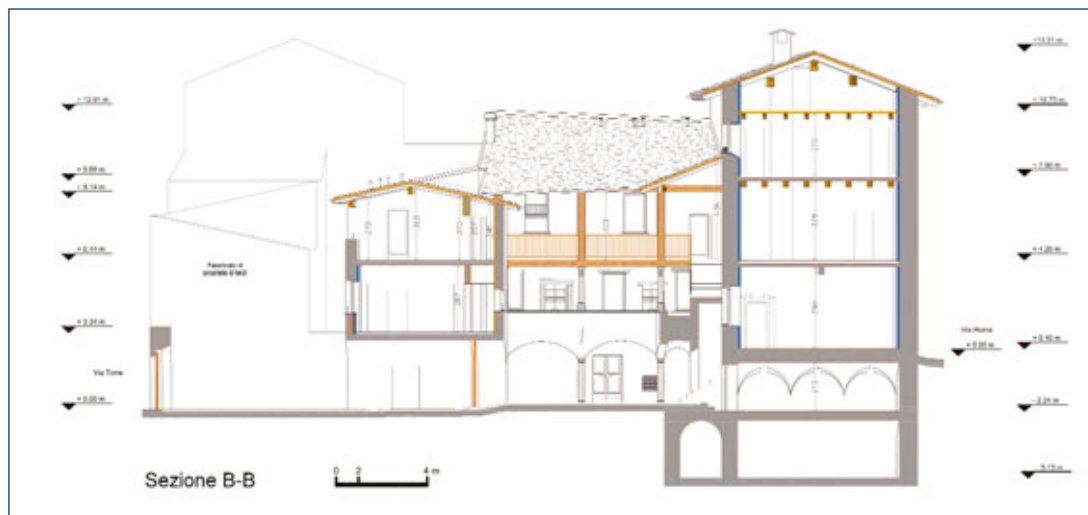
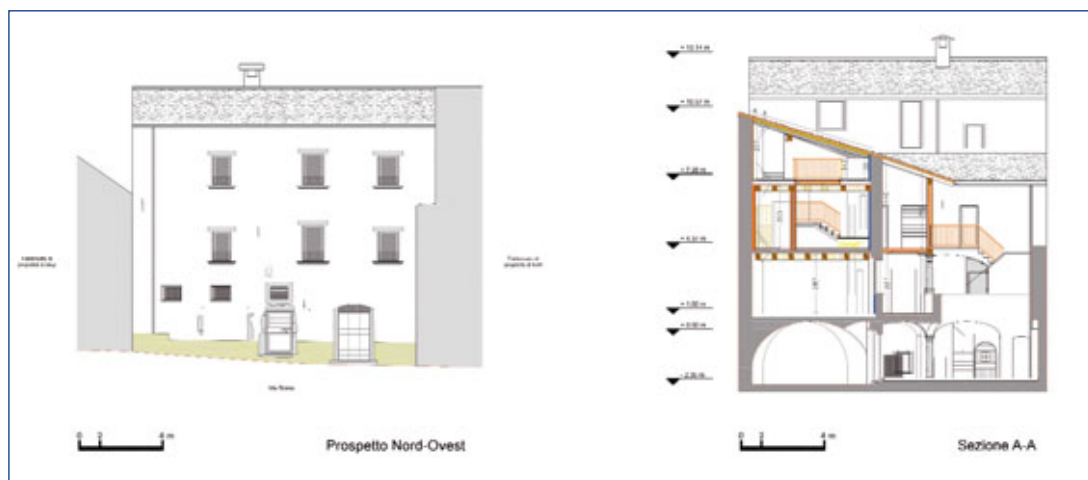
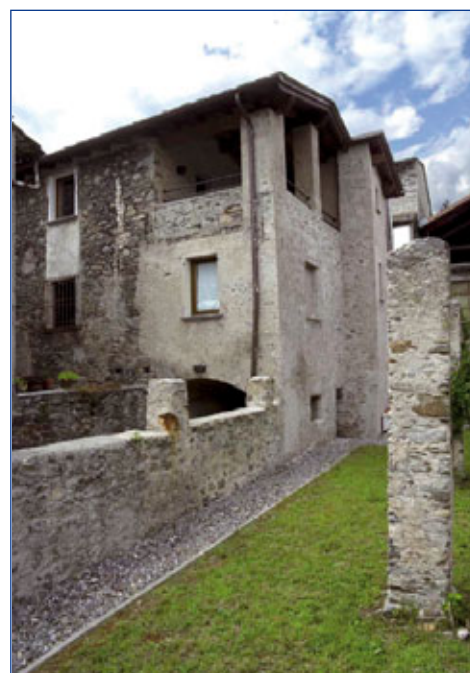
- Prospetto nord-ovest: è parte di una facciata continua che coinvolge oltre all'edificio in questione altre proprietà. Si sviluppa lungo via Roma, una strada molto stretta, poco luminosa e con una leggera pendenza. Il prospetto risulta avere linee molto semplici. L'accesso al piano terreno dell'edificio è consentito da un portone e da un portoncino sormontato da un'apertura finestrata caratterizzata da un'inferriata. Il piano primo e il piano secondo sono illuminati ciascuno da tre finestre. La falda di copertura mostra le tipiche lastre dette "piode";

- Prospetto sud-est: il prospetto verso Via Torre esibisce, a livello del piano seminterrato, una apertura ad arco che permette di accedere al cortile interno dell'edificio. [qui #Prospetto via Torre#] La facciata massiccia, definita da linee regolari che generano una forma squadrata, presenta cinque finestre di dimensioni medie, tre al piano terra e due al primo piano. Si può osservare, inoltre, il loggiato che si apre all'ultimo piano. Il prospetto in esame appare molto articolato soprattutto grazie al gioco di compenetrazione tra il blocco su Via Torre e quello centrale;

- Prospetto nord-est: la facciata dell'ala laterale su Via Torre è caratterizzata da linee regolari che formano il classico disegno a capanna. Spiccano nel prospetto due aperture a livello del seminterrato, due finestre, di cui una murata, al piano terreno e una portafinestra con il loggiato al primo piano. Il corpo edilizio che affaccia su Via Roma mostra anch'esso la tipica forma a capanna ed è caratterizzato da una apertura finestrata al primo piano di dimensioni ridotte. Il corpo centrale, confinante con l'altra proprietà, si sviluppa su quattro livelli. Il piano

seminterrato è caratterizzato da un portico ad archi sorretto da colonne con capitelli di pietra locale. Il piano terreno presenta un loggiato anch'esso sorretto da colonne di pietra. Il prospetto a questo livello è caratterizzato da tre finestre di grandi dimensioni e da due portoni.

Il motivo del loggiato è riproposto anche al piano successivo dove è utilizzata una struttura di travi e pilastri e parapetto di legno. In facciata si osservano due finestre di grandi dimensioni e una porta d'accesso alla sala riunioni e ai servizi igienici. Il prospetto si conclude con la copertura a falde realizzata con lastre di serpentino;

- Prospetto sulla corte interna del corpo edificio che insiste su via Roma: questa facciata risulta essere molto articolata e ricca di pieni e vuoti. È possibile notare immediatamente le rampe della scala che collega i piani. Il piano seminterrato è caratterizzato da arcate sorrette da colonne di pietra con capitello e presenta una porta di accesso alle cantine. Al piano terra si osserva il corridoio coperto di accesso all'edificio da via Roma.
- Prospetto sulla corte interna del corpo edificio che insiste su via Torre: al piano seminterrato vi è l'accesso alla corte interna da via Torre ed è possibile osservare il portico sorretto da colonne. Il piano successivo mostra una apertura nella parete che definisce il loggiato e una porta che conduce alla zona cucina. Il primo piano possiede una parete priva di finestre che nasconde il loggiato e una portafinestra di accesso agli uffici.
